## 横川火力発電所樋門跡について

碓氷峠歴史文化遺産研究会

### はじめに

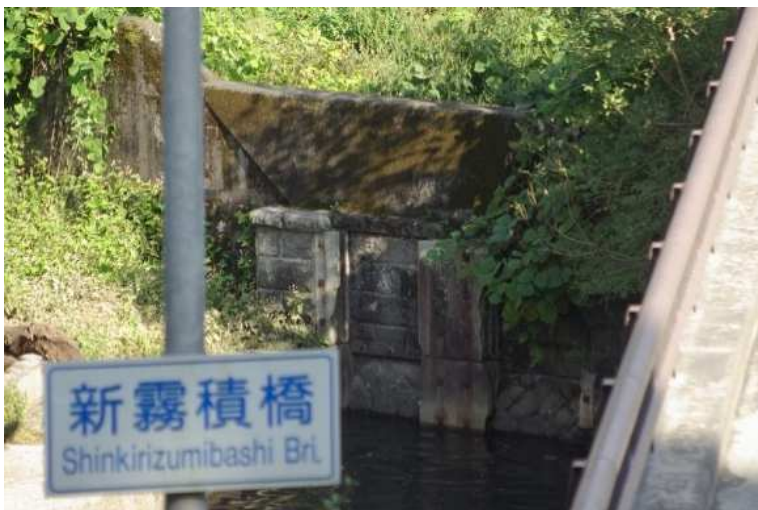
写真1 遺構A

※碓氷バイパス新霧積橋の脇に残存、この4、5m後方に遺構Cがある

遺構A：現在は霧積川の堤防の一部として、元々の構造の上にコンクリート壁が積み増されている。

元々の堤防は遺構C、Dが設置されている遺構Bであり、この遺構Aとそれに繋がる堤防は、発電所建設工事完了時の写真には写っていない事から、発電所使用開始後に川幅を狭める方向で増設されたものではないかと考えられる。

遺構A、B、Cの位置関係から見ると、遺構C、Dの外側（川幅を狭める側）に更に遺構Aが設置されており、現在の状態から推測するには、その構造から樋門と想像される。

遺構Aは、ゲートを左右2枚取り付けられる様な構造をしているが、その後ろ側はきれいな石積みとなっており、水面上に出ている部分には取水口らしきものは見えず、樋門であったとすれば現在の水面下に取水口が有ったのではないかと想像される。

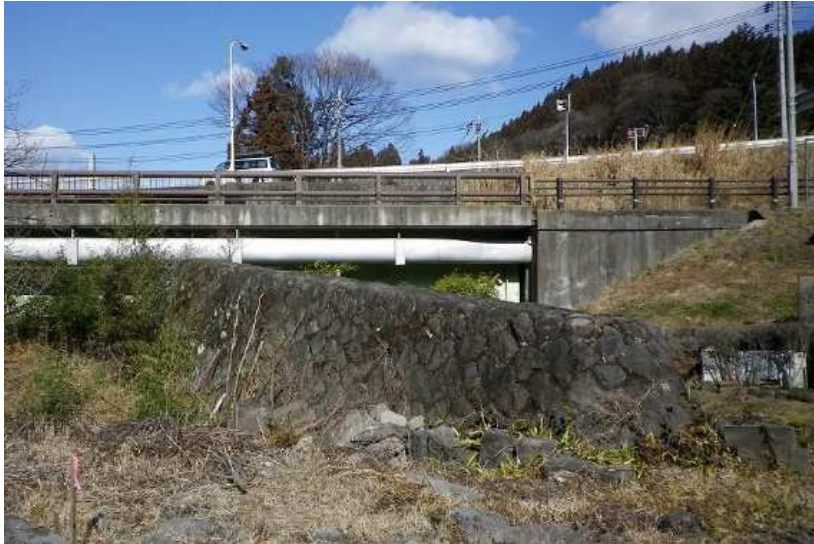
写真2 遺構B

※写真中央の石垣が遺構B  
この石垣の延長線上（写真奥側）に遺構C、Dがある

遺構B：中山道（後の旧国道18号線）の霧積川橋梁の東側橋台から南側へ約30mの連続した石垣であり、その中間に遺構C、Dを配している。

石の積み方は、野面石を使用した谷積みで、天頂部の厚みは約1m、下に行くにしたがって広がっている。

当初は霧積川の堤防としての役割をしていたと思われるが、後に遺構Aを含む低い堤防が増築されたため、増水時以外はあまり役をなしていなかったのではないかと想像される。

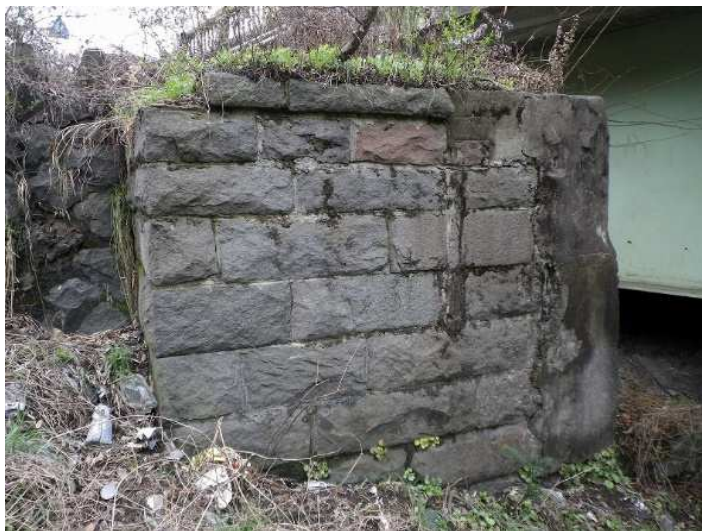
写真3 遺構C

※右半分が削られている

遺構C：巻上げ式の樋門である。

碓氷バイパスの新霧積橋を架ける際に半分程度を削り取られたと思われ、削り取られた面はコンクリートにて補強されている。

霧積川に向く正面には、ゲートを上下させるための巻上機を固定する金具の跡とこの金具を固定していたと思われるボルト2本が残存している。

現在は、現役当時に水面上に姿を見せていた部分の内、下半分程が土砂に埋没しており、取水口部分を確認することが出来ないが、次に述べる遺構Dの様にゲート保持金具などが残存している可能性もある。

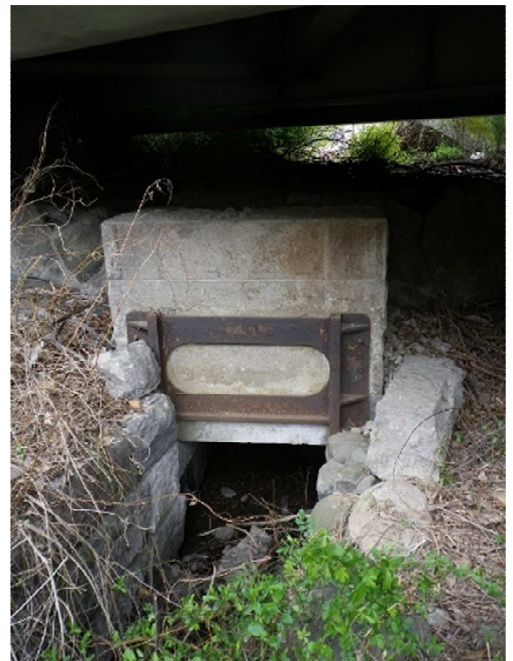
写真4 遺構D

※上部が削られているが、ゲートを支持する金具が残る

遺構D：遺構Cと3、4 m程度の距離で隣り合わせた形で同じ堤防（石垣）上に設置されており、Cと同じく巻上げ式の樋門である。

また、この遺構Dにはゲートを保持するための金属製の金具がほぼ完全な形で残っており、樋門の構造が非常によく分かる。

金具は一体になっており、左右の溝でゲートの板を保持する構造であるが、現状見える限りでは製造銘板や刻印などといった類の物は見受けられなかった。

金具の実測値から、ゲートの板厚は約30mmであったと推測される。

遺構Dは遺構Cと同様に碓氷バイパスの新霧積橋を架ける際に支障したためと思われるが、上部を2m程(残存部分の実測と写真からの推測)削られてしまっている。

但し、削り取られた上面は非常にきれいに仕上げられており、発見した当初は元々の上端であるかと勘違いするほどであった。

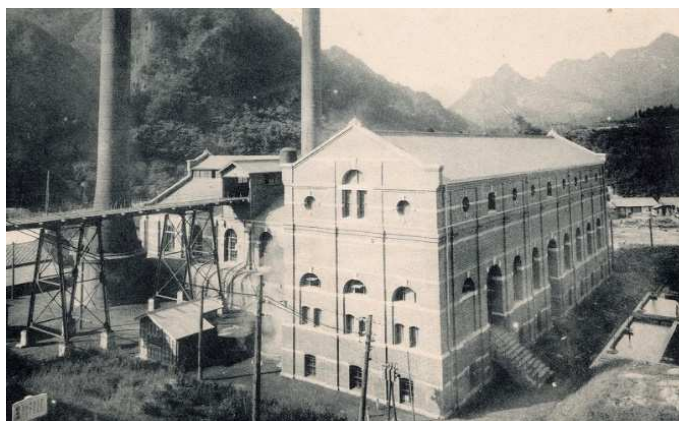
写真7 発電所の貯水池  
※発電所建屋の北側（画面右下）に長方形の貯水池と思われる物が写っている

また、古絵葉書からも部分的にこの様子が窺える。（写真7）

写真7にはその貯水池と思われるものが写っている

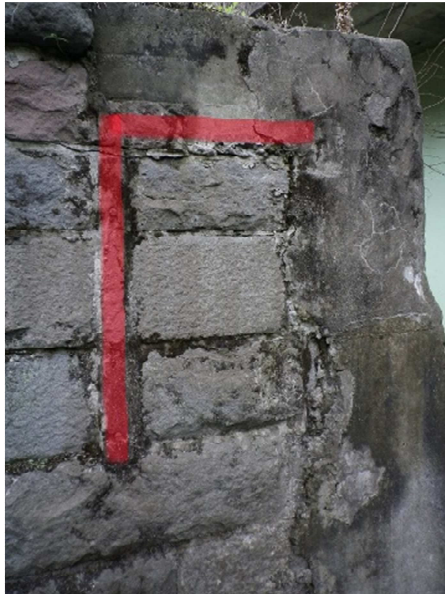
写真8 遺構Cの金具跡  
赤い線部分が金具跡

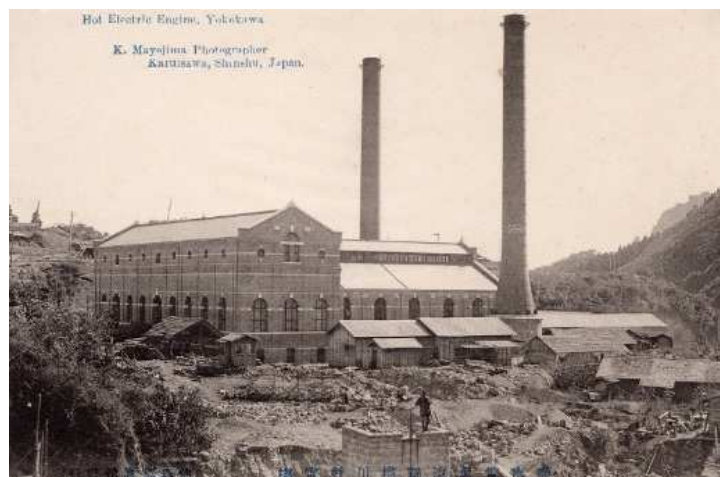
写真10  
完成間近の発電所  
※画面中央下に遺構Cのみが見える。  
この時点ではまだ遺構Dは存在していない

発電所建設工事中を映したと思われる古絵葉書（写真10）によれば、遺構Bの方が先に築造されているが、明治45年6月発行の信越線碓氷電化概要に掲載されている写真（写真5）では、遺構C、D共に完成しているのが見て取れる。
